PONTIFICIA
UNIVERSIDAD
CATÓLICA DE
VALPARAÍSO

INFORME FOLIO 2017-PUCV-LEIC-IE-1132

INFORME FINAL PROYECTO
METODOLOGÍA DE EVALUACIÓN DE RESISTENCIA POST-INCENDIO DE
ELEMENTOS DE HORMIGÓN ARMADO
Bomberos de Chile.

23 de octubre de 2017

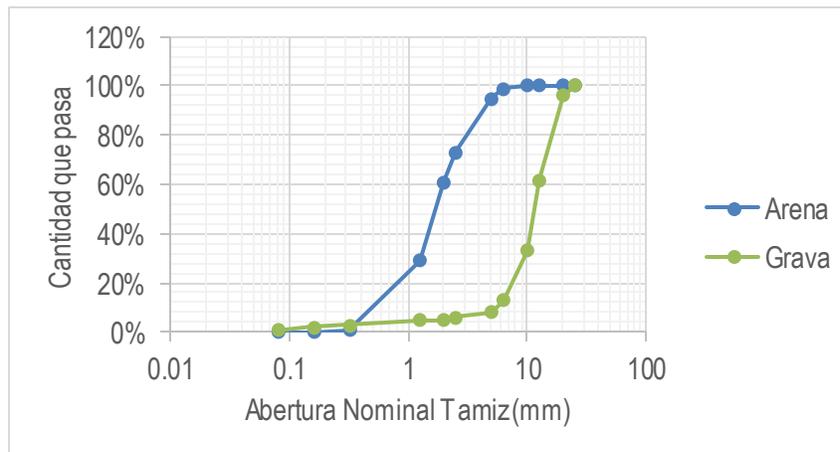
En la Figura 1 se muestran las curvas granulométricas obtenidas en el Laboratorio de la Escuela de Ingeniería Civil, Área Ingeniería Geotécnica (LEIC-IG) de la Pontificia Universidad Católica de Valparaíso, tanto para la arena como para la gravilla utilizada.

Figura 1. Curva de granulometría para arena y grava utilizadas.

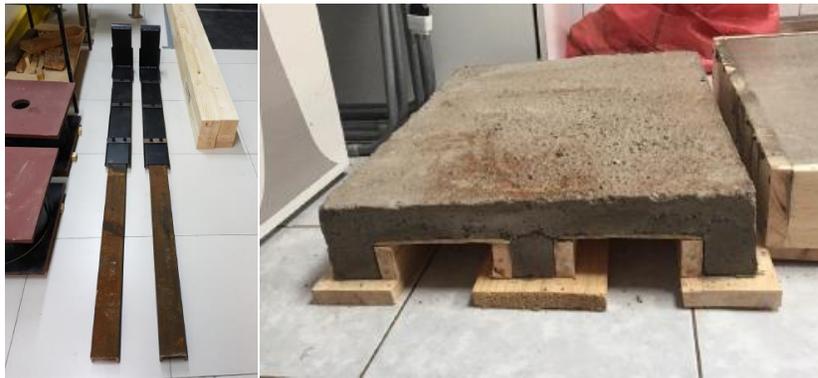
Para lo anterior, se modificó el alcance de un apilador manual a fin de poder manipular las probetas a una distancia segura en la cual el calor de las mismas o del horno no afecten al usuario.

Figura 3. Elementos para manipulación de probetas.

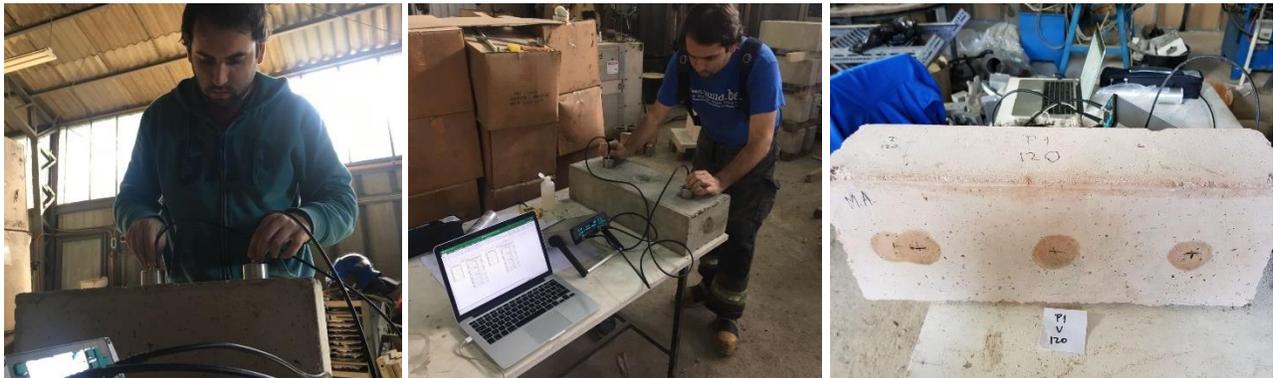
utiliza un equipo ultrasónico que permite de forma indirecta calcular la resistencia del hormigón, además de estimar in situ su uniformidad y localizar grietas, fisuras y otros defectos (ver Figura 4).

El equipo funciona mediante un transductor-emisor de un pulso ultrasónico con frecuencias que van desde 20Hz a los 150Hz, el que es detectado por un receptor (segundo transductor) para posteriormente determinar a través de un computador central el tiempo que tarda la onda en recorrer el material, y con ello correlacionar propiedades y defectos como los anteriormente mencionados. Existen a su vez, tres variaciones de este método que fueron realizados: medición directa (VPOU-D), medición semidirecta (VPOU-S) y medición indirecta (VPOU-I).

Figura 4. Ensayo de VPOU en viga

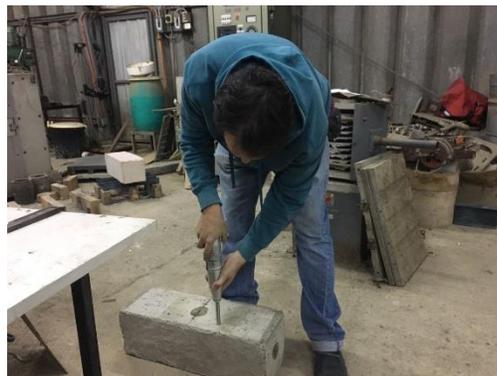
Figura 8. Ensayo de índice esclerométrico en columna

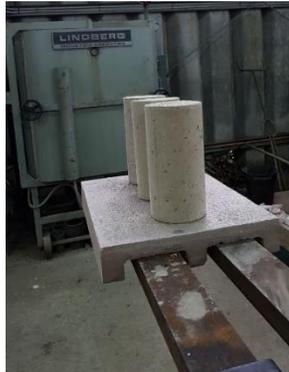
Según se definió, 3 de los 18 cilindros no fueron sometidos a ensayo de incendio con la finalidad de obtener la resistencia a la compresión cilíndrica f_c' patrón (valor de referencia para hormigón sin daño). Las restantes 15 probetas cilíndricas han sido sometidas en grupos de 3 (ver Figura 9), a ensayos de incendio de 30, 60, 90, 120 y 180 minutos respectivamente.

Figura 9. Grupo de probetas cilíndricas de hormigón sometidas a ensayo de incendio

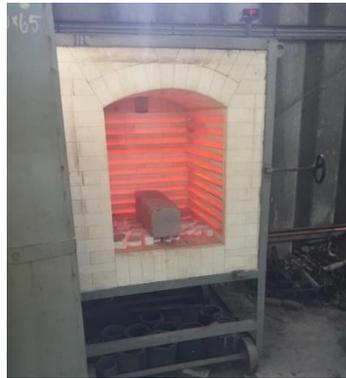
Las características del horno utilizado permiten mantener una temperatura uniforme al interior gracias a un sistema de celdas metálicas que calientan las cuatro paredes de la cámara. Utilizando los elementos de manipulación presentados en el apartado 6.5 se introdujeron las probetas a través de la compuerta frontal, dejando para el caso de las vigas, 3 de las 4 caras longitudinales expuestas al calor (ver Figura 10). Esto último permite representar de forma fidedigna las condiciones de una viga en un sistema estructural, donde la cara superior se encuentra en contacto con algún otro elemento de hormigón armado.

Figura 10. Elemento de viga sometido a ensayo de incendio

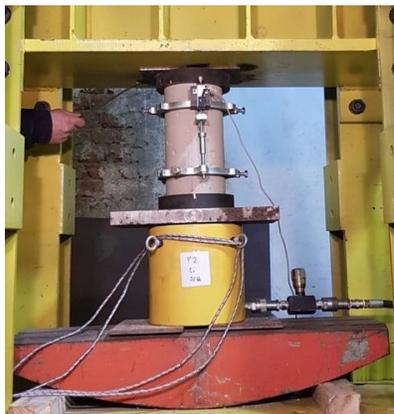
Tanto la celda de carga como el transductor de deformación son conectados a un sistema de adquisición de datos con 16 canales y 24bit de origen alemán marca HBM modelo QuantumX - MX840B, realizando la adquisición de datos con el software Catman Easy V5.0.2.43.

Figura 11. Implementación del ensayo de compresión en probetas cilíndricas de hormigón

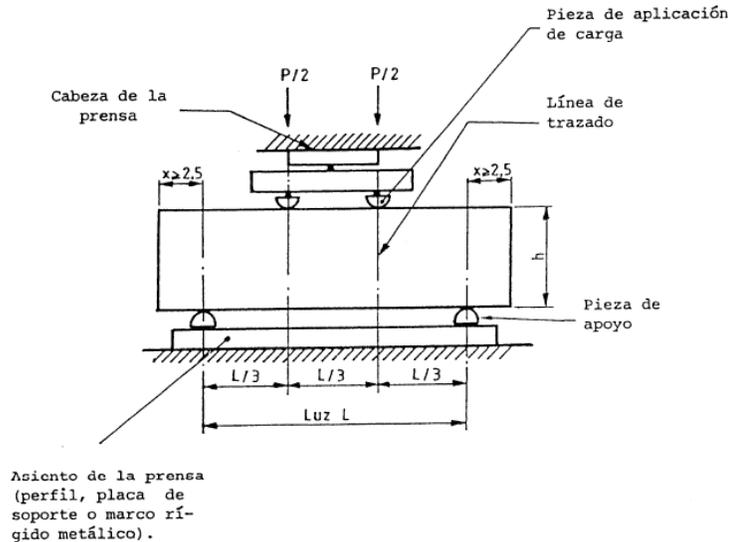
Los ensayos de resistencia en vigas corresponden a un ensayo de tracción por flexión a la rotura siguiendo las disposiciones de la norma NCh1038of.1977 (INN - Instituto Nacional de Normalización, 1977), especificadas para probetas prismáticas de hormigón simplemente apoyadas. Se aplicaron cargas $P/2$ en los límites del tercio central de la luz de ensayo tal como se observa en el siguiente esquema (ver Figura 12).

Figura 12. Ensayo de tracción por flexión con carga $P/2$ aplicada en límites del tercio central de la luz. NCh1038of.1977 (INN - Instituto Nacional de Normalización, 1977)

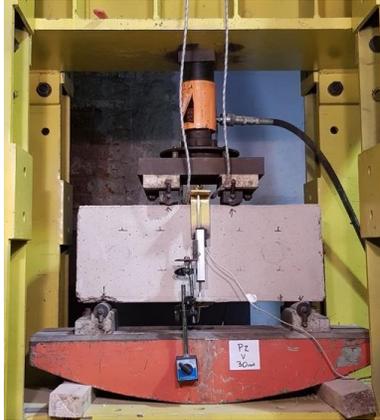
Tanto la celda de carga como los transductores de deformación son conectados a un sistema de adquisición de datos con 16 canales y 24bit de origen alemán marca HBM modelo QuantumX - MX840B, realizando la adquisición de datos con el software Catman Easy V5.0.2.43.

Figura 13. Implementación del ensayo de flexión en vigas de hormigón armado

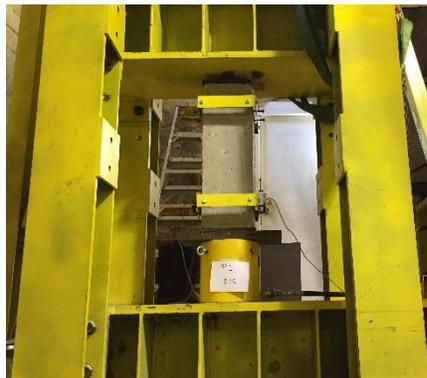
Tanto la celda de carga como los transductores de deformación son conectados a un sistema de adquisición de datos con 16 canales y 24bit de origen alemán marca HBM modelo QuantumX - MX840B, realizando la adquisición de datos con el software Catman Easy V5.0.2.43.

Figura 14. Implementación del ensayo de compresión en columnas

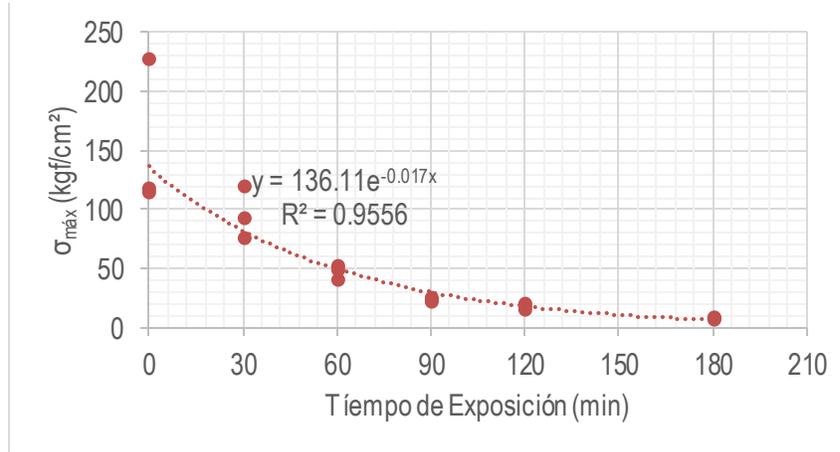
El comportamiento de las probetas cilíndricas de acuerdo al tiempo de exposición al fuego se resume en la Figura 15, donde claramente se puede observar un decaimiento exponencial en la resistencia a la compresión con un coeficiente de correlación R^2 mayor a 0.95 considerado más que aceptable.

Figura 15. Resistencia de acuerdo al tiempo de exposición al fuego en probetas cilíndricas

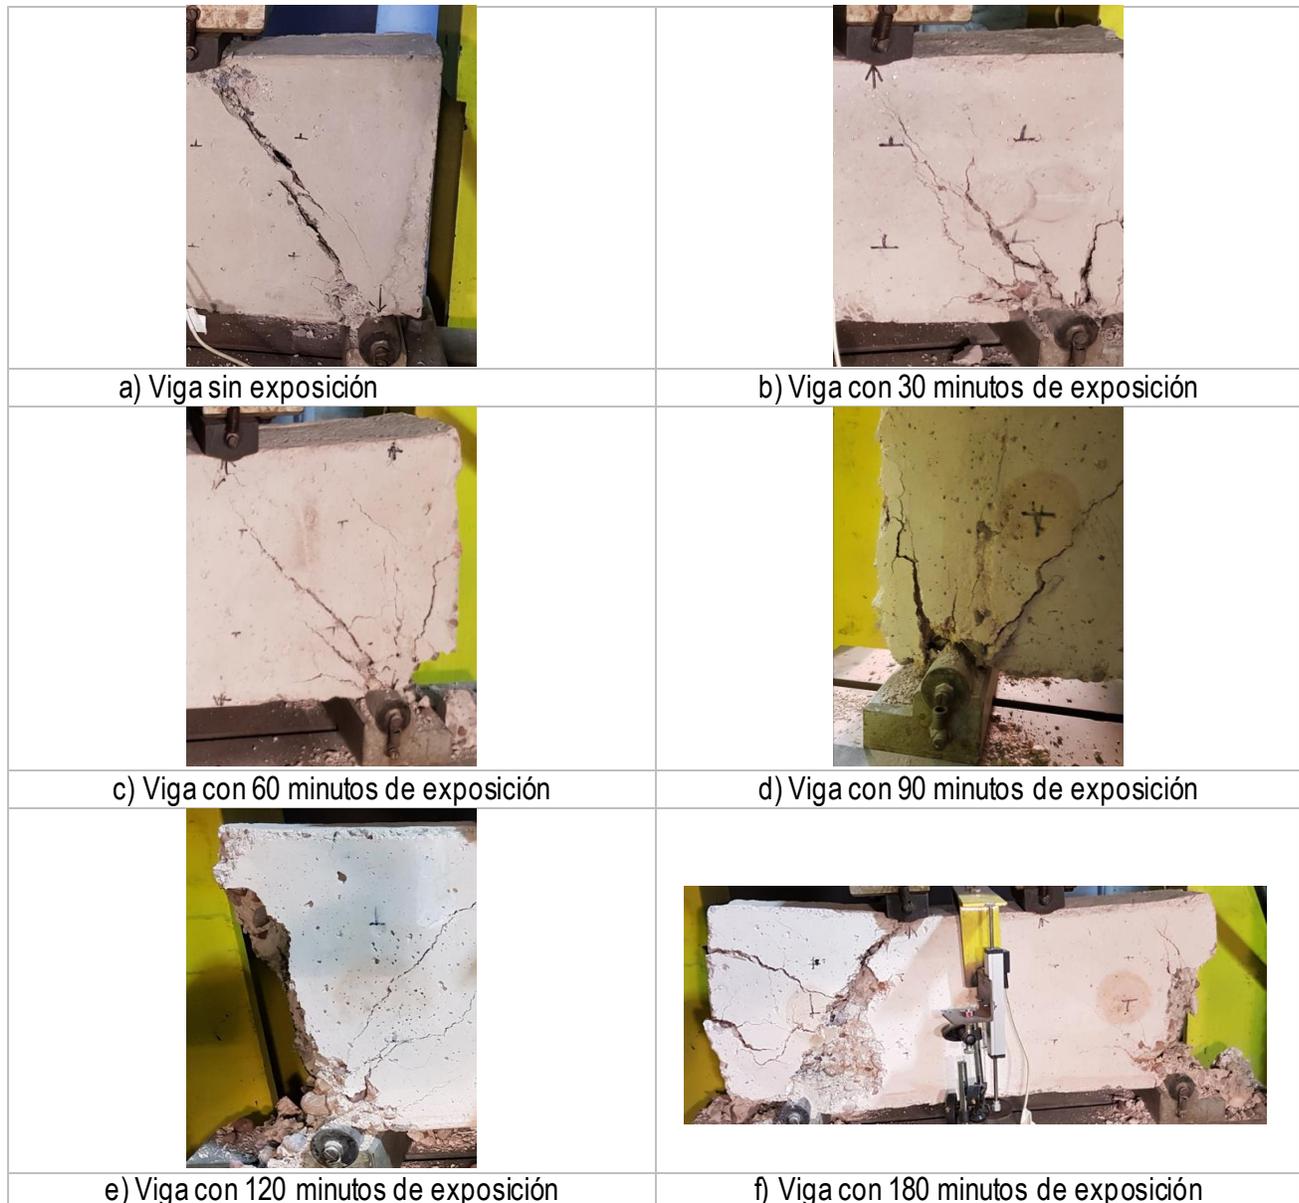
Distintos tipos de falla se pueden observar en las vigas de hormigón armado una vez realizados los ensayos de resistencia, lo que se suma además a la coloración rojiza cada vez más intensa de acuerdo al tiempo de exposición a incendio del que fueron objeto.

Las vigas sin exposición, por ejemplo, presentaron falla por corte con grietas debido a la flexión tal como se puede observar en la Figura 16. Similar comportamiento tuvo el grupo de vigas con 30 minutos de quemado, además de surgir pequeños daños por aplastamiento en los apoyos. Para el grupo de 60 minutos se observó falla balanceada en una probeta en particular además de una gran grieta central producto de la flexión, la falla por corte sigue presentándose con un aumento del aplastamiento en los apoyos y desprendimiento del recubrimiento en la misma zona. Dicho aplastamiento se incrementa para el grupo de 90 minutos en adelante, siendo de gran consideración para las vigas expuestas a 120 y 180 minutos con pérdida total de recubrimiento, falla por corte y sin fisuras por flexión. Es importante mencionar que se observó desprendimiento del concreto al contacto en las probetas expuestas a 180 minutos de incendio.

Figura 16. Fallas para elementos de vigas según tiempo de exposición a incendio.

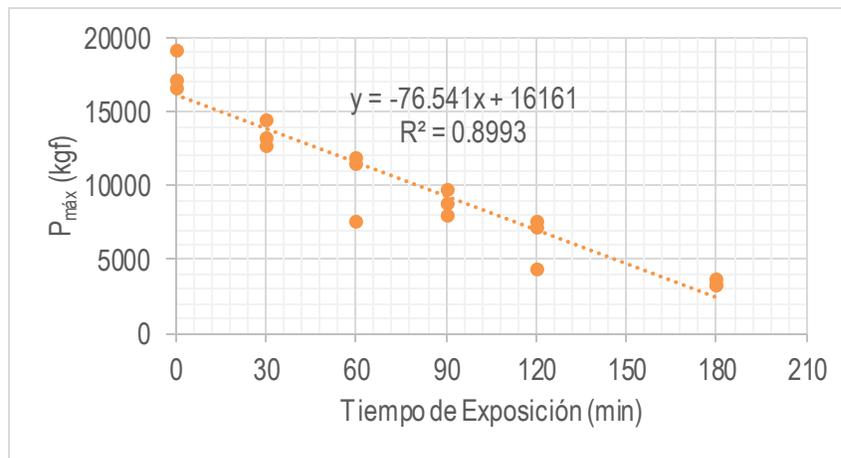
El comportamiento de las vigas de acuerdo al tiempo de exposición al fuego se puede observar en la Figura 17, donde la resistencia máxima decae de forma lineal a medida que aumenta dicha exposición.

Figura 17. Resistencia en vigas de acuerdo al tiempo de exposición al fuego

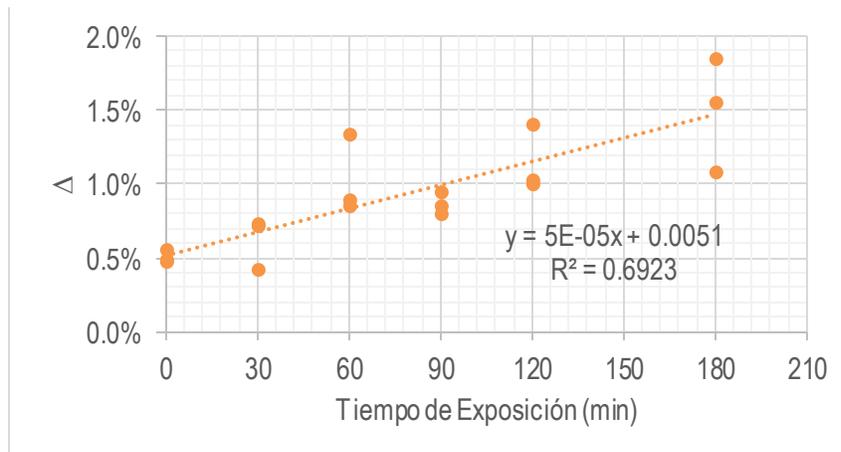
Caso opuesto ocurre con la deformación alcanzada por las probetas, aumentando en el tiempo de exposición como es esperable. Un comportamiento de tipo lineal se puede observar en la Figura 18 con un coeficiente de correlación R^2 mayor a 0.69 que se considera aceptable.

Figura 18. Deformación en vigas según el tiempo de exposición al fuego

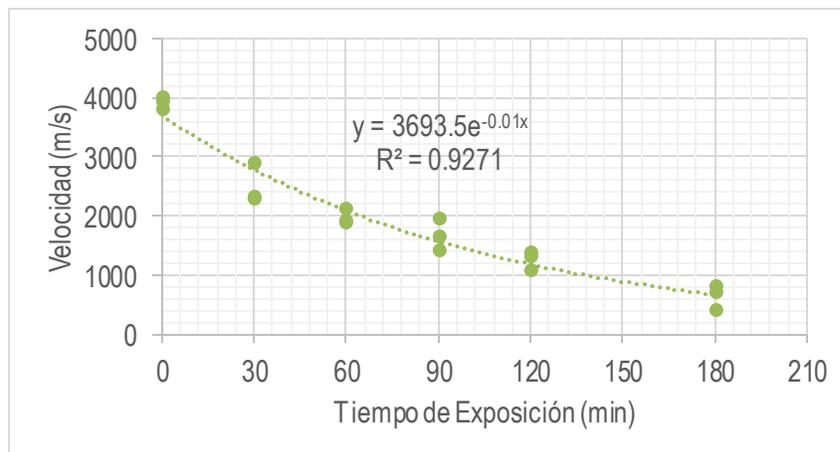
Este decaimiento se observa claramente en la Figura 19, graficándose los resultados para el método de medición directa (VPOU-D) en vigas, donde el ajuste de tipo exponencial cuenta con un valor en el coeficiente R^2 mayor a 0.92 lo que indica una correlación más que aceptable.

Figura 19. Variación en la VPOU-D respecto al tiempo de exposición al fuego en vigas.

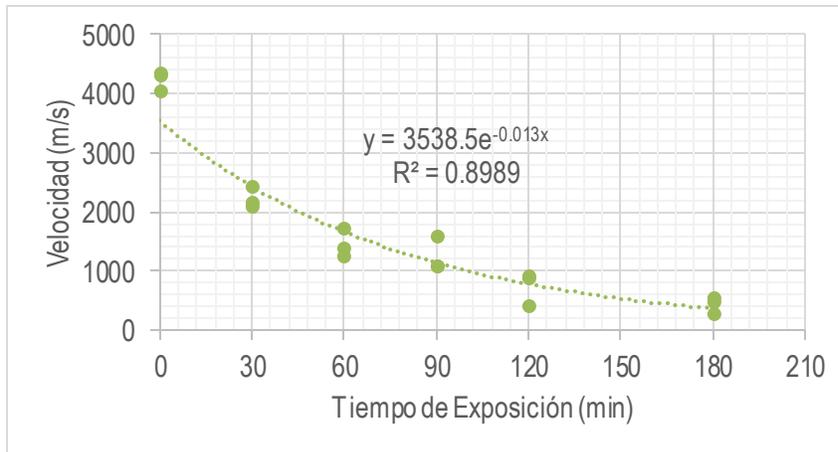
Figura 20. Variación en la VPOU-S respecto al tiempo de exposición al fuego en vigas

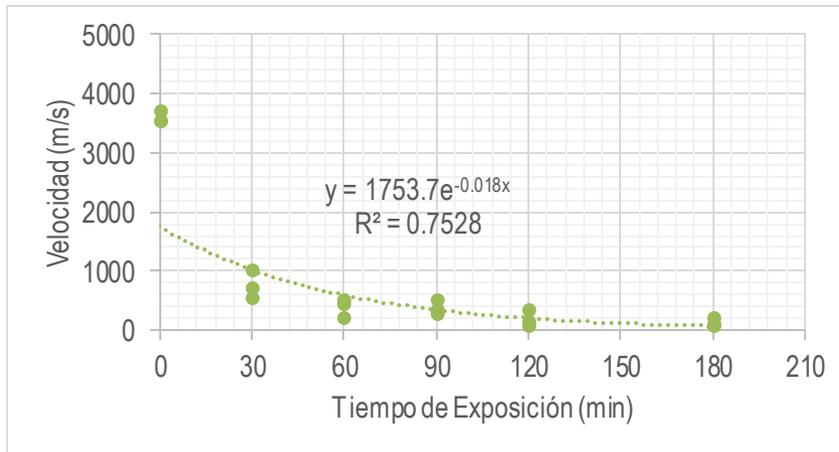
Como se puede apreciar en la Figura 21, donde el ajuste que se obtiene al graficar los valores anteriores resulta ser también de tipo exponencial, el coeficiente de correlación R^2 resulta mayor a 0.75 considerándose un buen ajuste a las mediciones obtenidas.

Figura 21. Variación en la VPOU-I respecto al tiempo de exposición al fuego en vigas

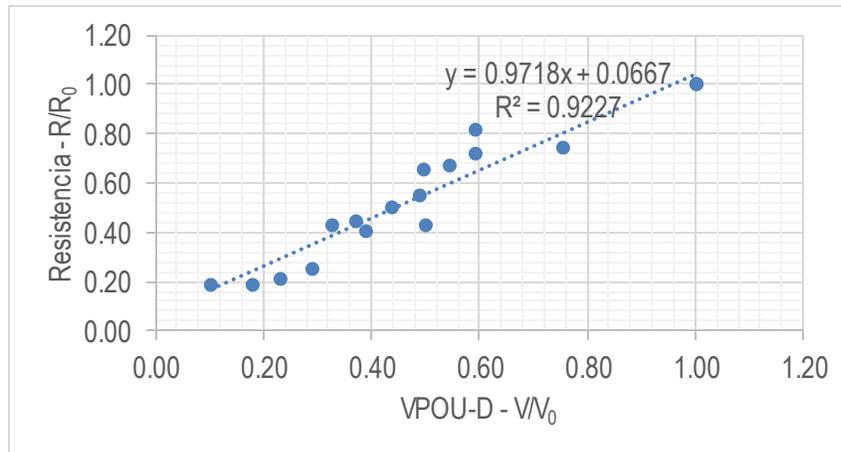
Graficando los valores representados en la tabla anterior se puede observar de forma más clara la relación que existe entre la resistencia a la flexión y la VPOU. La Figura 22 muestra el comportamiento de las probetas para el caso de la medición directa, como se observa el comportamiento es de tipo lineal con un coeficiente de correlación mayor a 0.92 que puede considerarse más que aceptable. La Figura 23 por su parte presenta la medición semidirecta, donde se aprecia un comportamiento dado por una correlación de tipo polinómica de orden 2 con un coeficiente R^2 mayor a 0.96. Por último, la Figura 24 para la medición indirecta, muestra una correlación de tipo logarítmica con un coeficiente R^2 mayor a 0.91 que puede considerarse también más que aceptable.

Figura 22. Relación resistencia respecto a la VPOU-D para vigas

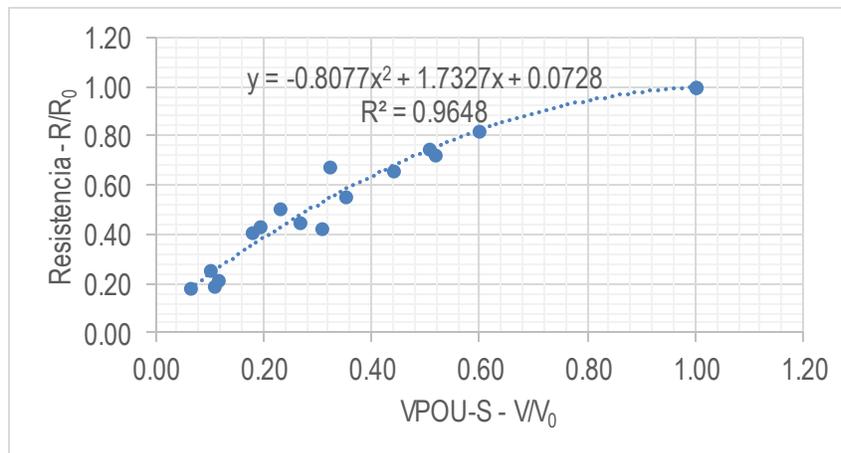
Figura 23. Relación resistencia respecto a la VPOU-S para vigas

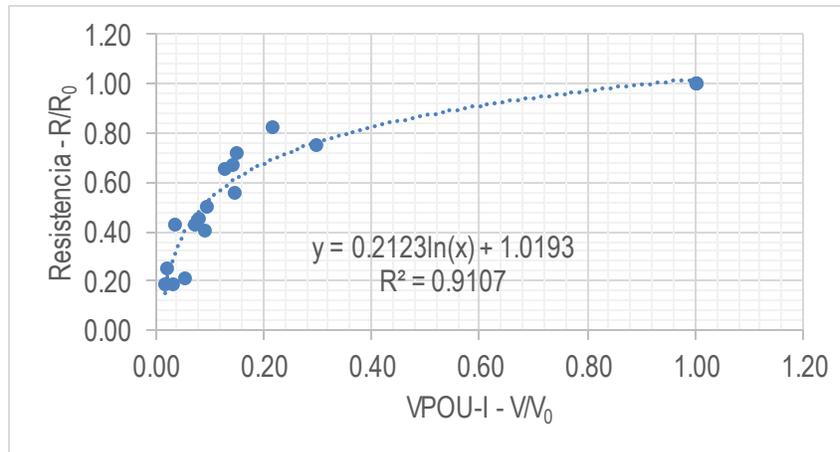
Figura 24. Relación resistencia respecto a la VPOU-I para vigas

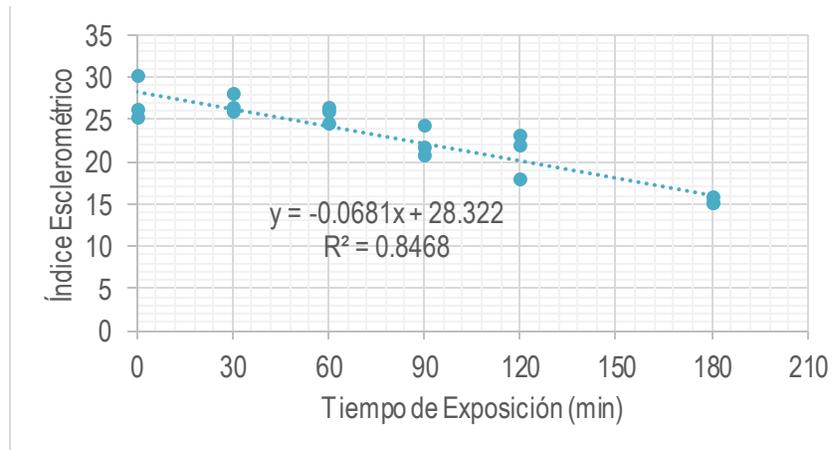
La relación entre el índice esclerométrico respecto al tiempo de exposición al fuego queda representada en la Figura 25, donde se puede apreciar su disminución a medida que aumenta el tiempo de exposición al fuego correlacionándose de forma lineal con un coeficiente R^2 mayor a 0.84 considerado más que aceptable.

Figura 25. Relación de índice esclerométrico respecto al tiempo de exposición al fuego en vigas

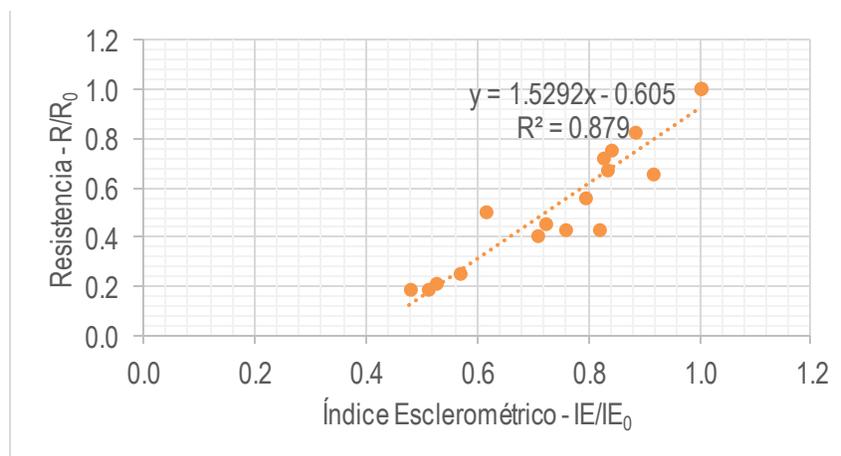
El resultado de graficar los valores para cada grupo de exposición al fuego de la tabla precedente se puede observar en la Figura 26. Donde existe una relación de tipo lineal entre las razones resistencia e índice esclerométrico con un coeficiente de correlación mayor a 0.87 que se considera aceptable.

Figura 26. Relación resistencia respecto al índice esclerométrico para vigas

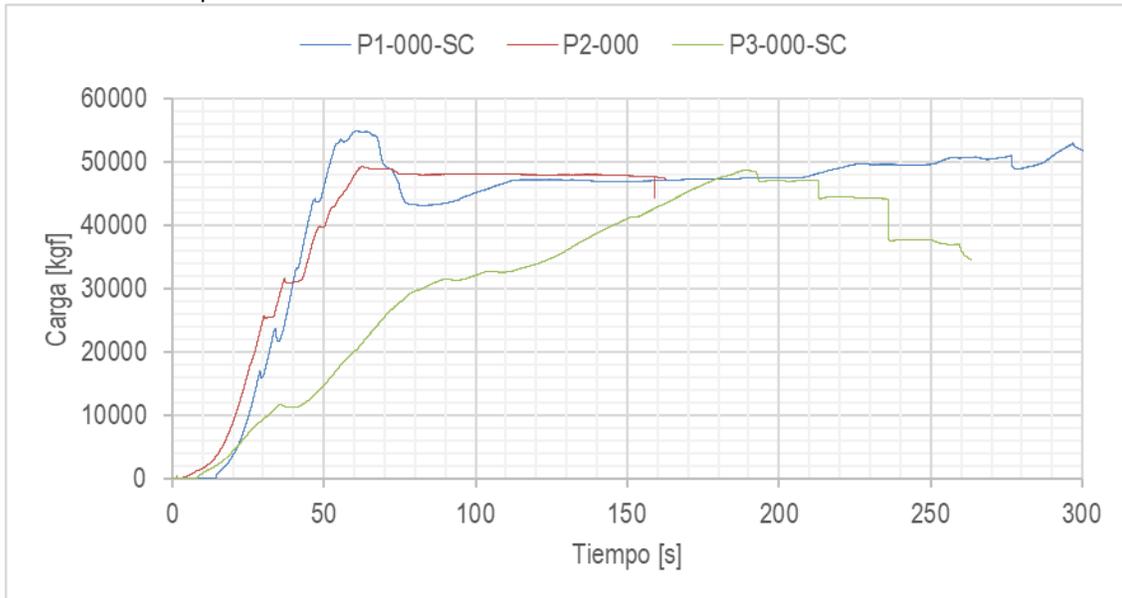
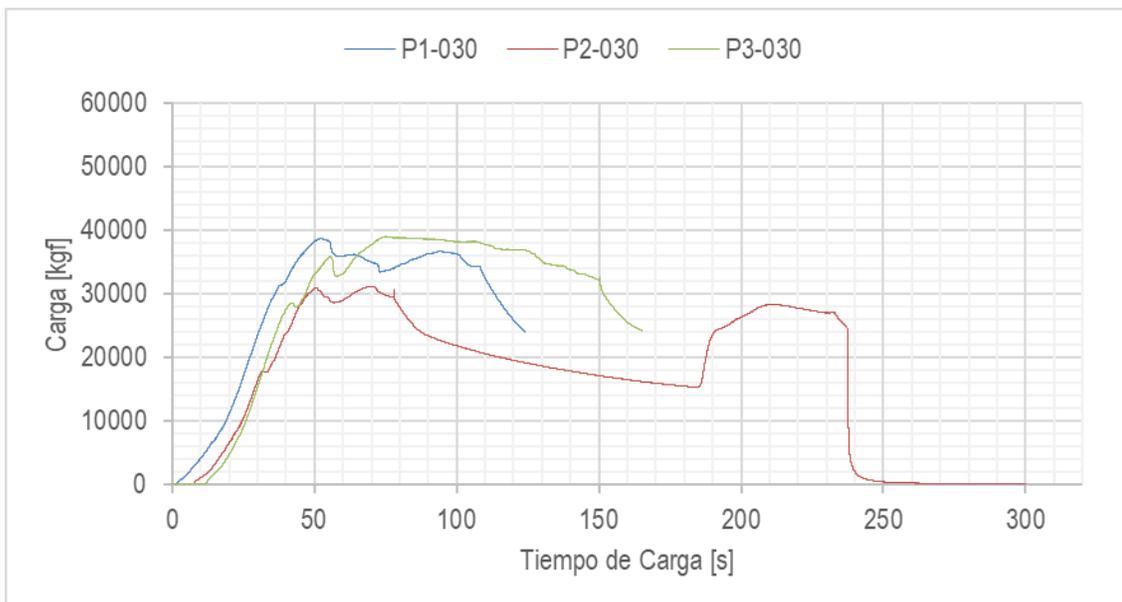
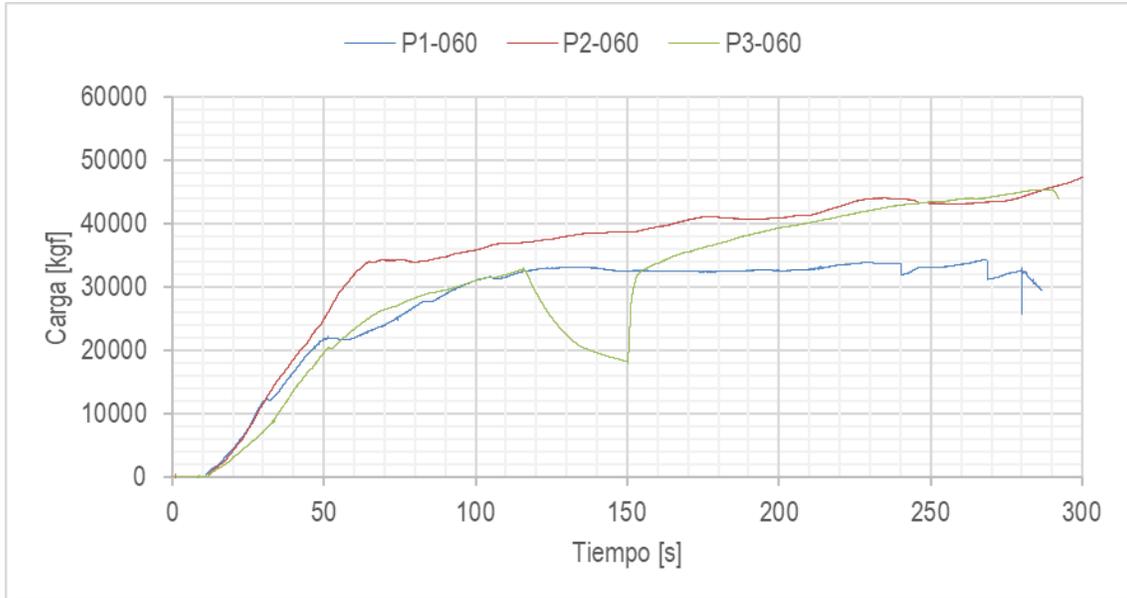
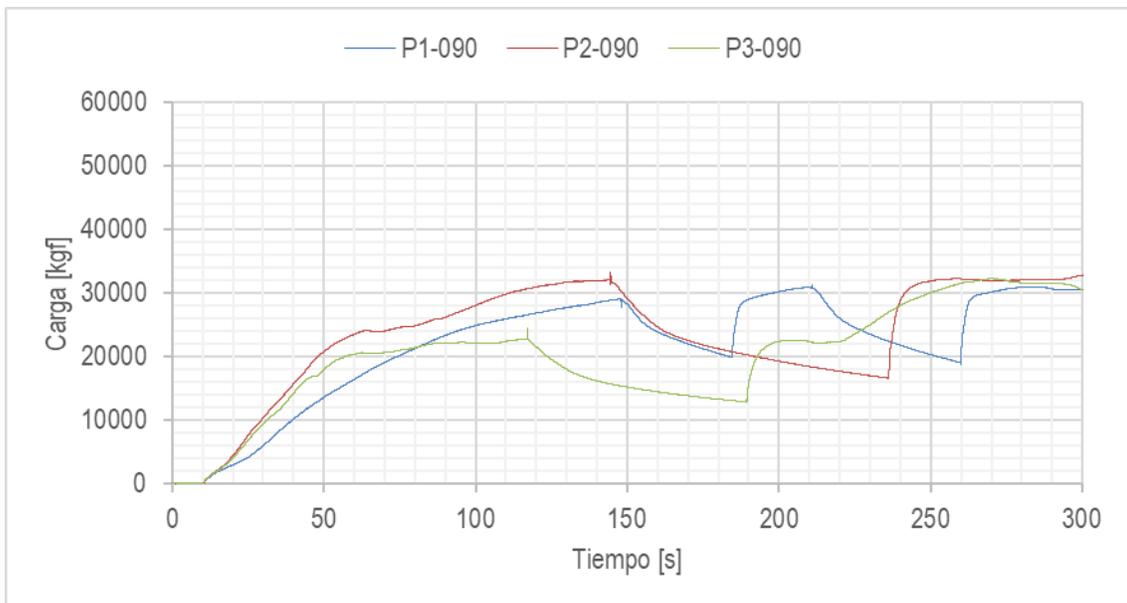
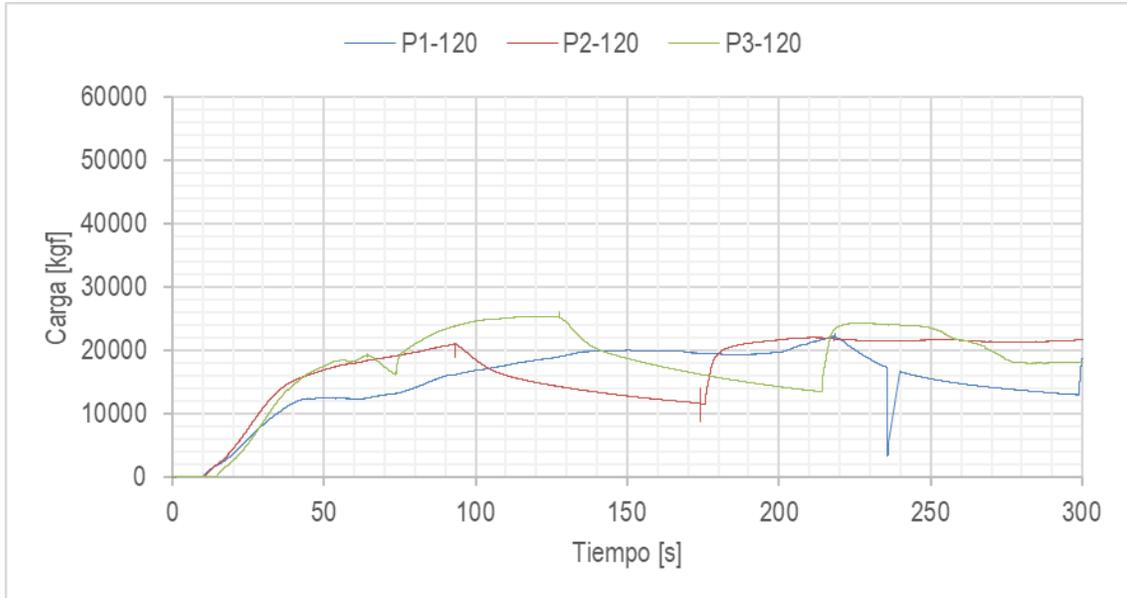
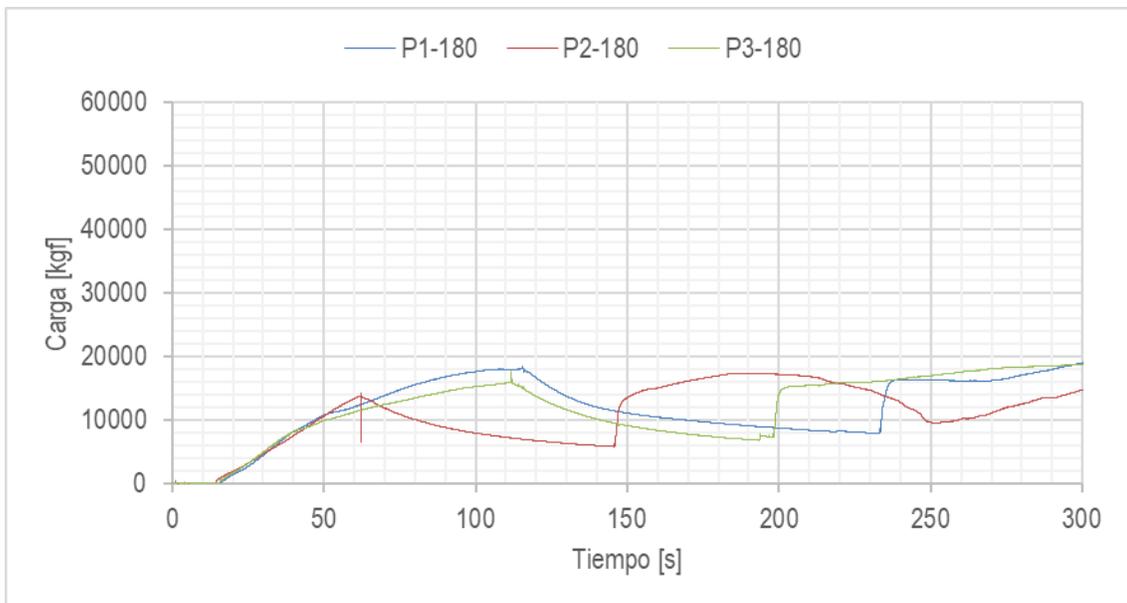
La resistencia a la compresión en las columnas de hormigón armado se obtuvo de acuerdo a lo indicado en el apartado 6.9. Los gráficos obtenidos de los ensayos de compresión en los seis grupos de probetas se pueden observar desde la Figura 27, para un tiempo de exposición al fuego de cero (sin exposición), hasta la Figura 32 para 180 minutos de exposición.

Figura 27. Ensayo de compresión para columnas sin exposición al fuego

Figura 28. Ensayo de compresión para columnas con 30 minutos de exposición al fuego

Figura 29. Ensayo de compresión para columnas con 60 minutos de exposición al fuego

Figura 30. Ensayo de compresión para columnas con 90 minutos de exposición al fuego

Figura 31. Ensayo de compresión para columnas con 120 minutos de exposición al fuego

Figura 32. Ensayo de compresión para columnas con 180 minutos de exposición al fuego

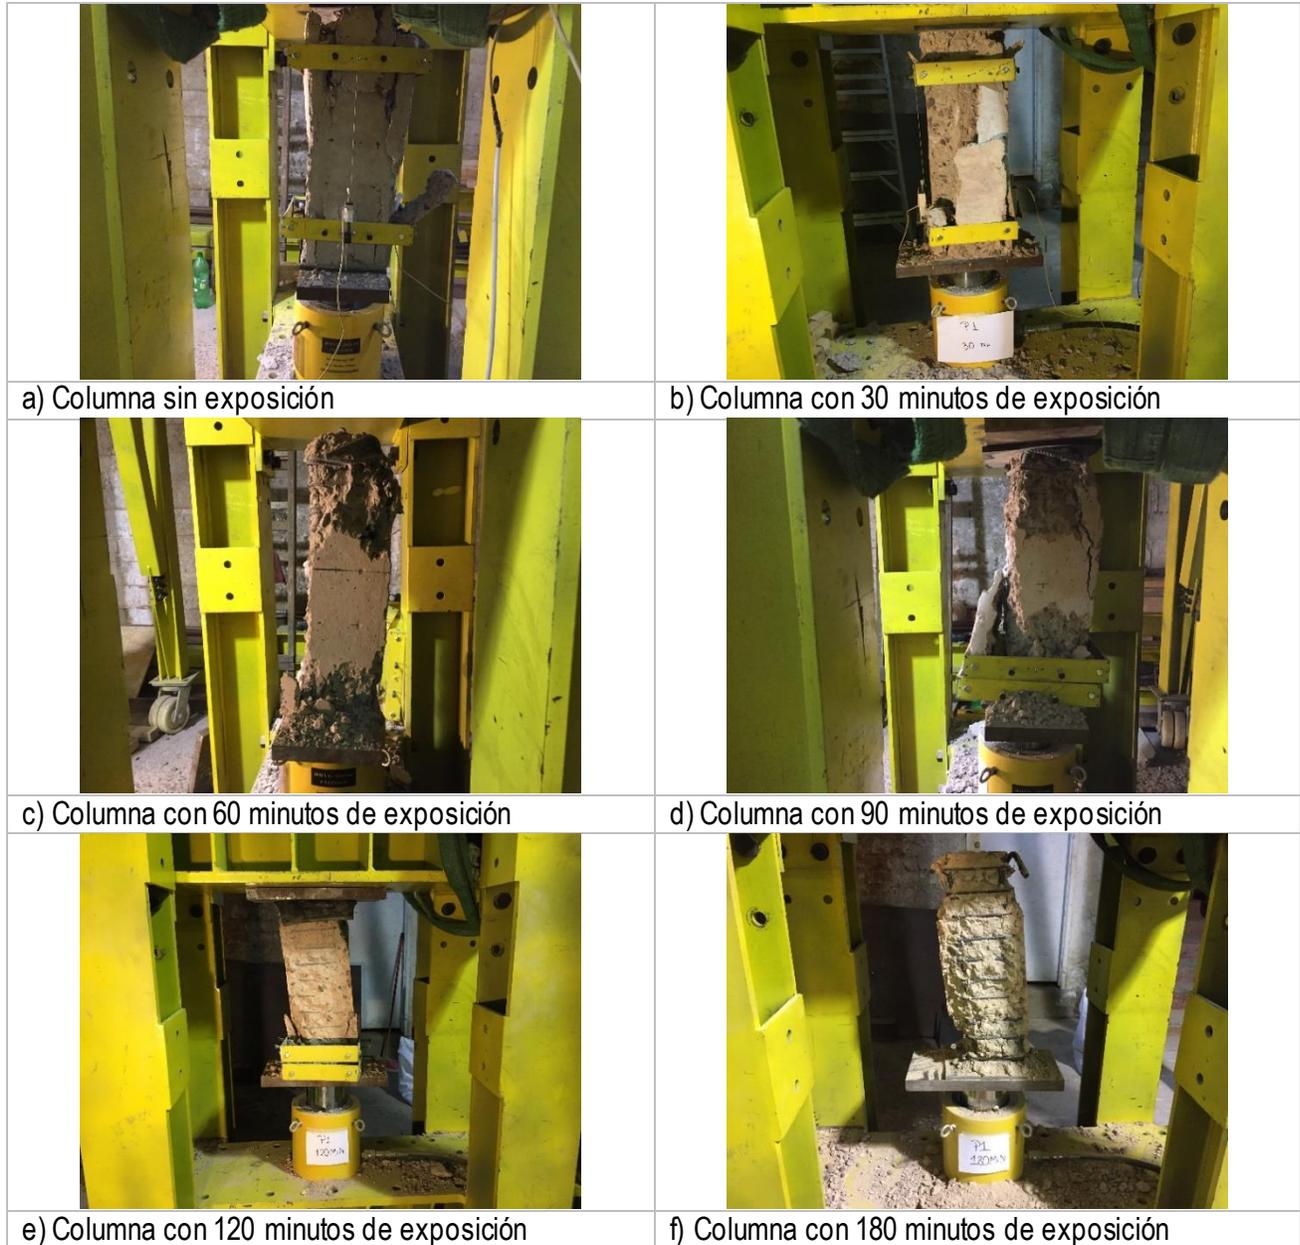
Los tipos de fallas representativos para cada grupo de columnas se encuentran en la Figura 33, de acuerdo al tiempo de exposición al fuego al que fueron sometidas. El grupo de probetas sin exponer presentó pérdidas de recubrimiento principalmente en los extremos, situación que se incrementó a medida que se avanzó en tiempo de quemado hasta llegar a una probeta prácticamente sin recubrimiento como el que se observa para el caso de 180 minutos.

Figura 33. Modos de falla para columnas

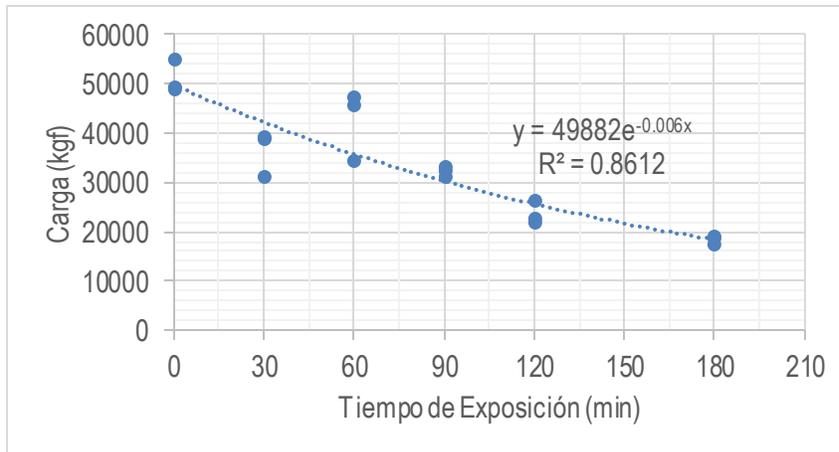
Al igual que ocurre con los elementos de viga ensayados, las columnas presentan una disminución en su resistencia máxima a la compresión a medida que se exponen a períodos de incendio mayores. Esto se puede observar claramente al graficar los resultados obtenidos para las probetas tal como se muestra en la Figura 34, donde la correlación que mejor se ajusta es el de tipo exponencial con un coeficiente R^2 mayor de 0.86 que puede considerarse aceptable.

Figura 34. Resistencia a la compresión para columnas de acuerdo al tiempo de exposición al fuego

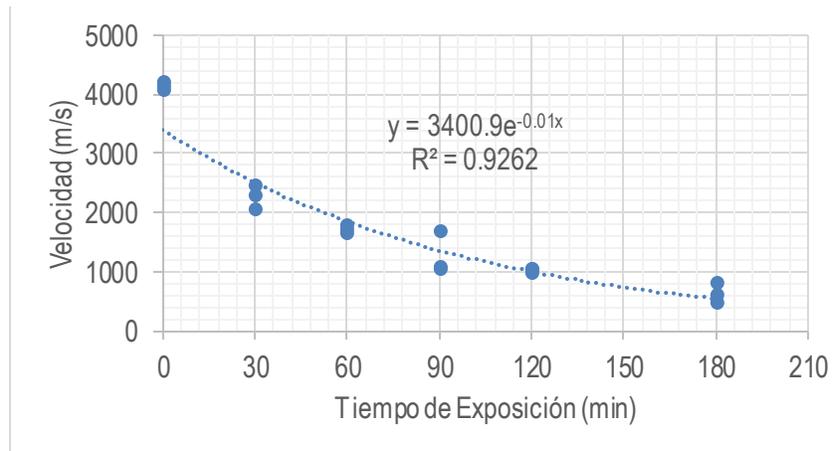
Estos resultados pueden apreciarse de mejor manera en la Figura 35 donde se observa claramente una disminución de tipo exponencial en la velocidad de propagación a medida que aumenta el tiempo de exposición al fuego. El coeficiente de correlación R^2 obtenido resulta mayor a 0.92 considerándose un ajuste más que aceptable.

Figura 35. VPOU-D para columnas de acuerdo al tiempo de exposición al fuego

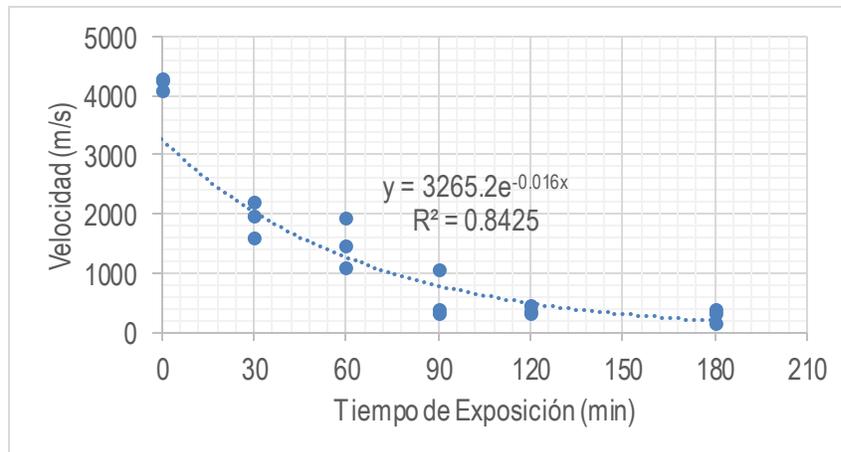
Estos resultados gráficamente quedan representados en la Figura 36 donde se observa nuevamente un decaimiento exponencial en la velocidad medida, obteniéndose un coeficiente de correlación R^2 mayor a 0.84 considerado un buen ajuste a las mediciones registradas.

Figura 36. VPOU-S para columnas de acuerdo al tiempo de exposición al fuego

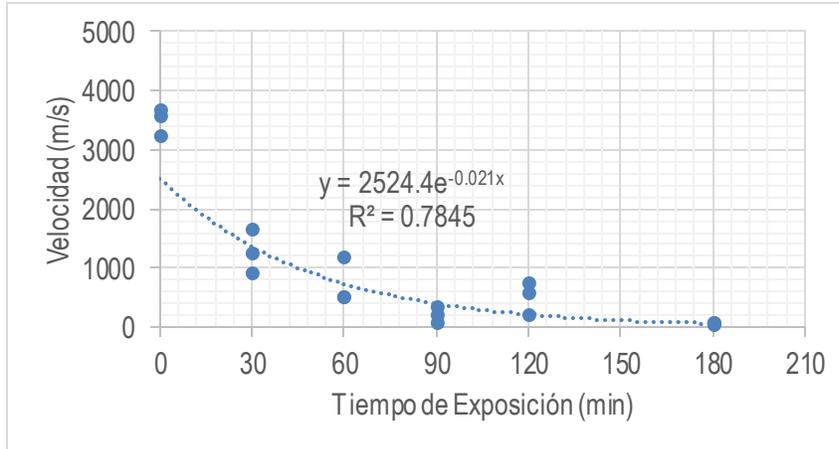
La relación entre velocidad de propagación y tiempo de exposición al incendio sigue siendo de tendencia al decaimiento exponencial como se puede apreciar en la Figura 37 donde la correlación indica un factor R^2 superior a 0.78 que se considera aceptable.

Figura 37. VPOU-I para columnas de acuerdo al tiempo de exposición al fuego

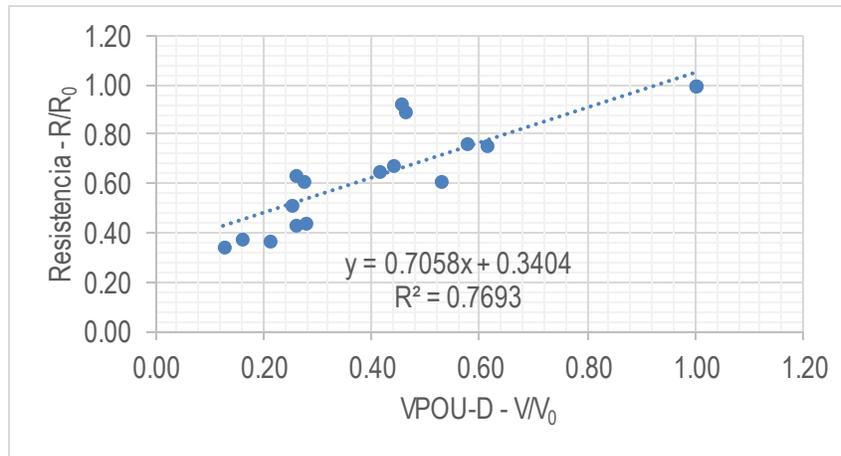
Si se grafican los valores representados en la tabla anterior se puede observar de forma más clara la relación que existe entre la resistencia a la compresión y la VPOU, como muestra la Figura 38 para el caso de la medición directa.

Figura 38. Relación resistencia respecto a la VPOU-D para columnas

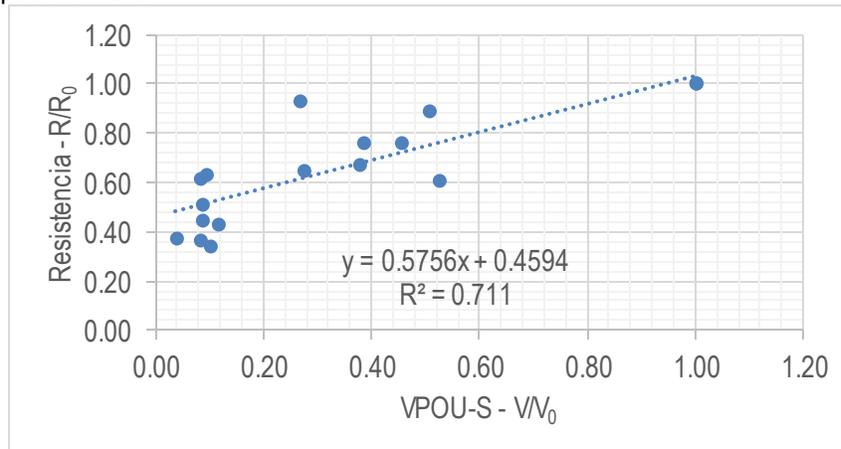
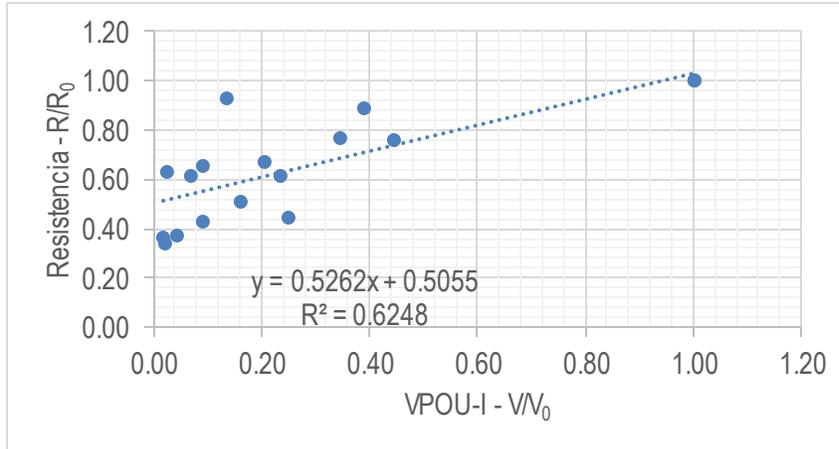
Similar resultado se obtiene de la medición semidirecta e indirecta de la VPOU que se muestra en las Figura 39 y Figura 40 respectivamente.

Figura 39. Relación resistencia respecto a la VPOU-S para columnas

Figura 40. Relación resistencia respecto a la relación VPOU-I para columnas

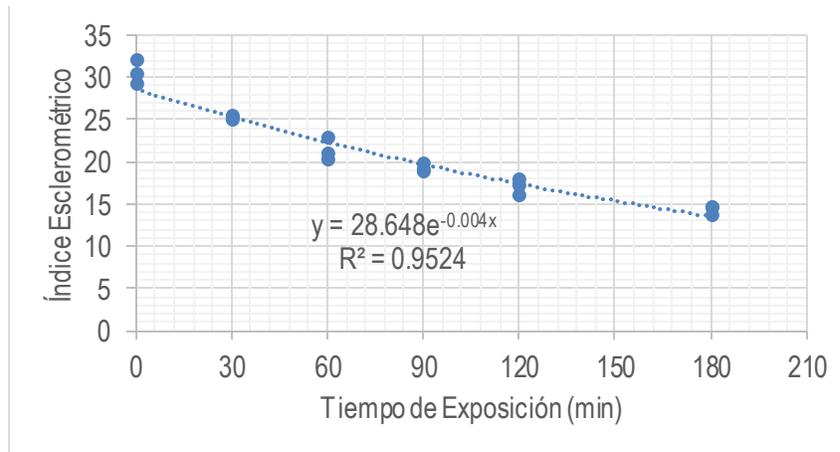
La Figura 41 grafica el comportamiento del índice esclerométrico de acuerdo al tiempo de exposición al fuego en las columnas de hormigón armado. Se observa también un decaimiento de tipo exponencial con un coeficiente de correlación R^2 mayor a 0.95 considerado un ajuste más que aceptable.

Figura 41. Relación de índice esclerométrico respecto al tiempo de exposición al fuego en columnas

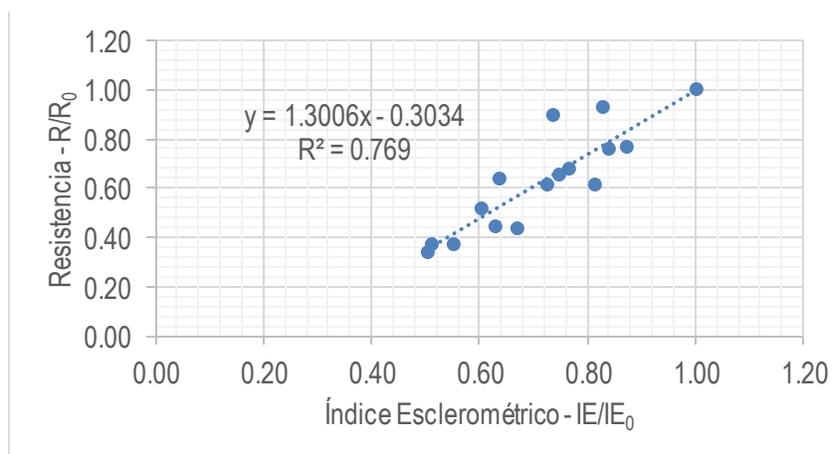
La Figura 42 muestra que las columnas se comportan de forma bastante similar a las vigas de hormigón armado cuando se relaciona índice esclerométrico y resistencia. El ajuste obtenido es de tipo lineal con un coeficiente de correlación R^2 mayor a 0.76 que se considera aceptable.

Figura 42. Relación resistencia respecto al índice esclerométrico para columnas

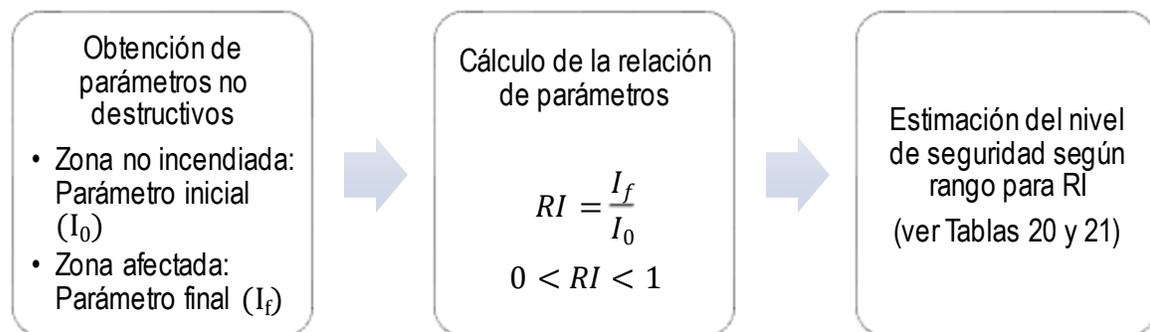
La Figura 43 muestra un esquema del procedimiento a realizar para la obtención de valor y por consiguiente la estimación de la resistencia residual.

Figura 43. Esquema de metodología de evaluación de la RRPI propuesta
